高温再热蒸汽管道P92钢焊接缺陷分析

摘要: 某1000MW超超临界机组安装过程中, 高温再热蒸汽P92钢管道焊缝中出现大量超标缺陷。通过无损检测、化学成分检测、力学性能检测和金相检验, 对超标缺陷进行了定性分析。结果表明: 缺陷类型为裂纹、气孔和夹渣, 缺陷呈断续、错位式分布, 断续分布长度超标。

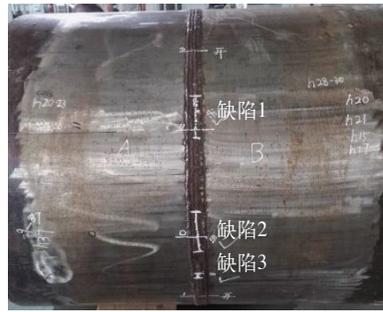
图3 超标缺陷标记位置

(1) 超声波检测结果 采用数字超声波双面双侧检测方法对焊口进行无损检测，依据DL/T 820—2002《管道焊接接头超声波检验技术规程》进行，探伤采用B级检验级别^[4]，并依据DL/T 868—2014《焊接工艺评定规程》进行焊口质量验收，合格级别为I级^[5]。检测结果表明：焊口内部存在三处断续分布长度超标缺陷（Ⅲ级），焊口质量不合格。超标缺陷标记位置如图3所示。

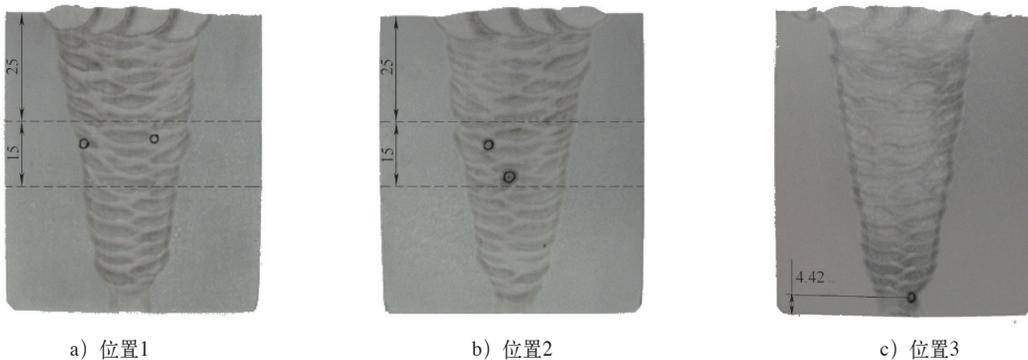
图4 超标缺陷在焊缝中的位置示意

(2) 宏观检验结果 采用机械加工方法，沿焊缝横截面解剖，对三处超标缺陷进行观察，缺陷在不同截面上形态和深宽位置并不一致，无明显的分布规

律，显示为孤立点状缺陷，缺陷位置具有随机性和断续性，与超声波检测结果相吻合，如图4所示。

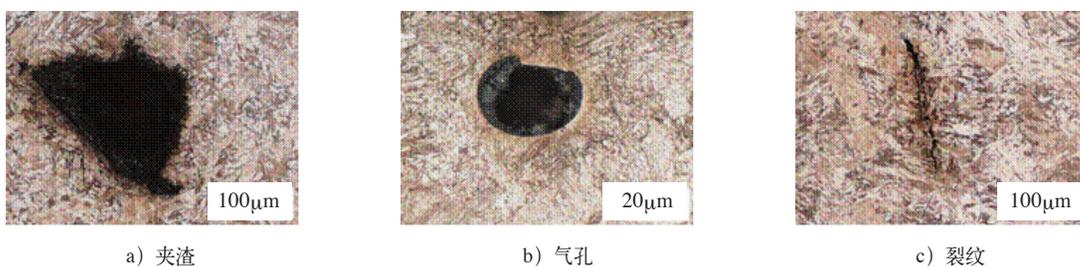
图5 焊缝中超标缺陷类型

(3) 微观检验 通过对缺陷进行金相分析，发现缺陷类型为裂纹、气孔和夹渣，缺陷类型的微观形貌如图5所示。缺陷呈断续、错位式分布，在一定范围内断续分布长度超标，在裂纹、气孔及夹渣中都发现了氧化物。

1) P92钢焊接的常见缺陷类型有夹渣、未熔合和裂纹，超标气孔缺陷较为少见，气孔缺陷的产生一般与电弧周围生成的 H_2 和CO等有关。焊缝中气孔断续分布长度超标，主要与安装现场条件较差、焊接工艺执行不到位等因素有关。

2) 厚壁P92钢焊接坡口角度较小，在焊接顺序不合理的状况下，很容易在坡口等位置出现尖角或夹沟^[6]，造成层间打磨难度较大，易产生夹渣等缺陷。因此，坡口熔合线及焊道间圆滑过渡能够减少焊缝中出现死角、夹沟等，有效避免夹渣的形成。同时在焊接过程中，必须重视层间清渣工作，防止夹渣缺陷的产生。

3) P92钢焊缝中易出现微小裂纹缺陷，主要是焊接过程中焊条收弧时产生的弧坑裂纹^[7]。P92钢管道的焊缝中出现的裂纹，主要与焊接热输入过大、预热不足及收弧质量不良等因素有关，尤其收弧不良，形成弧坑，焊缝凝固收缩后期，液态金属补充不足，将引发微裂纹，即弧坑裂纹。焊接热输入过大、预热不足均将造成焊缝区域应力过大，焊条焊接时，采用摆动快速薄层的运条方式，焊条的摆动宽度范围控制在8~10mm，焊层厚度 < 2.5 mm，收弧点保证液态金属填满弧坑，可有效降低弧坑裂纹发生的风险。

1) 再热蒸汽管道P92钢焊缝中超标缺陷与焊接工艺控制不严格有关，均属焊接缺陷，类型为断续、错位式分布的裂纹、气孔和夹渣。

2) 厚壁P92钢管道的焊接，采用合理的焊道布置、较小焊接热输入、快速摆动运条方式、提高焊条收弧质量等手段，可有效降低焊接缺陷发生的风险。

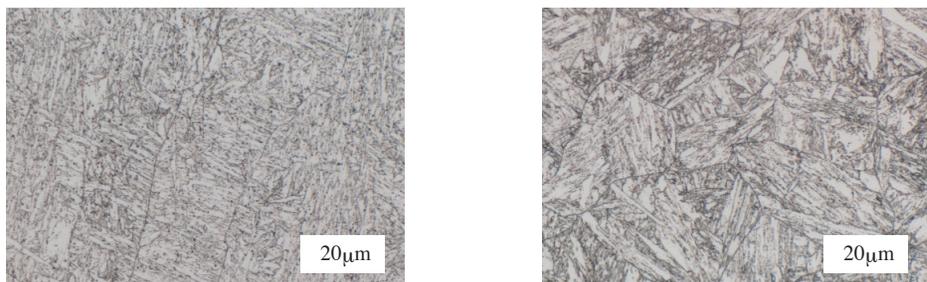
图6 焊缝金相组织形貌

在接头截面上进行组织观察，检测区域依次为近外表面、1/4壁厚、1/2壁厚、3/4壁厚、近内表面，不同厚度位置的金相组织未见明显差异，焊缝及热影响区中均未见裂纹、无过热组织、无淬硬马氏体组织，焊缝金相组织为回火索氏体，仍保持原马氏体位向特征，未见明显 δ -铁素体。微观金相检验结果符合DL/T 868—2014要求。焊缝金相组织形貌如图6所示。
