40Cr钢行星架盲孔台阶纵向裂纹形成原因分析

摘要: 采用宏观分析、化学成分分析、金相检测及能谱分析等方法, 对40Cr钢行星架盲孔台阶纵向裂纹性质及形成原因进行了分析。结果表明: 40Cr钢行星架盲孔台阶纵向裂纹属于淬火裂纹, 其产生原因是由于行星架的形状而使其淬火时内外马氏体转变的冷却不等时性, 以致盲孔台阶处形成组织应力型的淬火残余应力, 呈局部切向拉应力, 当局部切向拉应力值大于马氏体的断裂强度时, 则发生淬火开裂。

Reason analysis of longitudinal cracks on the inter wall of 40Cr steel stuff canister

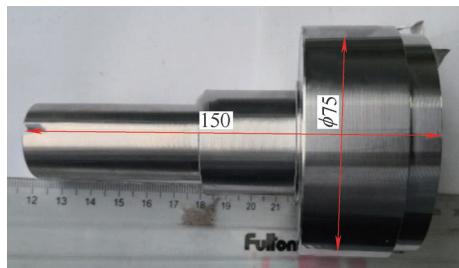
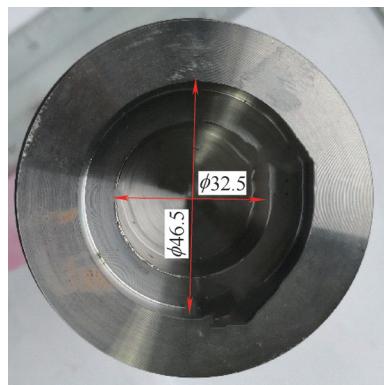
图1 样品宏观形貌

某公司生产的一批行星架经调质处理后, 机械加工发现其盲孔 $\phi 46.5\text{mm} \times \phi 32.5\text{mm}$ 台阶处有纵

向裂纹, 盲孔深30mm, 如图1所示。该行星架的材质为40Cr钢, 其加工工序为: 下料→锯料→粗加工→热锻→调质→车削, 其热处理工艺为盐浴炉淬火温度840~850℃, 保温30min, 然后快速放入淬火油中淬火3~4min, 取出后冷炉放入回火台式炉, 无保护气氛, 回火温度500℃, 保温5h出炉。本文从该行星架裂纹形态、材质、组织及热处理工艺等方面分析了裂纹性质及其形成原因, 并提出了相应的改进措施。

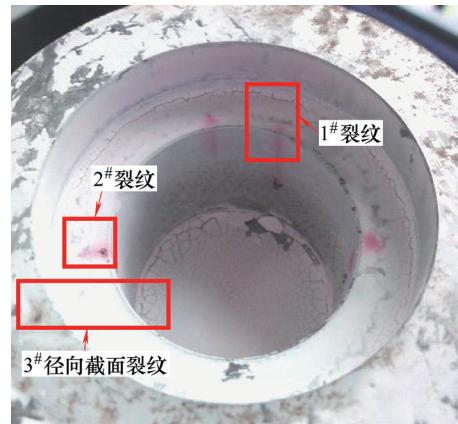
图2 渗透着色后裂纹宏观形貌

由图2可看出，该行星架盲孔台阶表面可见3条毛细裂纹，较均匀分布在圆周上，裂纹沿内孔轴线分布，长2~4mm，裂纹在台阶棱角处开口粗。

从裂纹宏观形态可看出, 该行星架盲孔台阶裂纹深而短, 且沿工件轴向分布, 由盲孔壁表面向外径向扩展, 具有纵向裂纹的特征^[1, 2]。由此可判定, 该行星架盲孔台阶裂纹为纵向裂纹。

水-油双液淬火的改进方法，力求高温冷却区内热应力大，低温冷却区内以缓和马氏体转变区域冷却速度，尽量使零件内外同时发生组织转变，使组织应力达到最小值，以避免淬火裂纹的发生。同时加强搅拌，促进盲孔内淬火冷却介质的流动，提高盲孔内冷却速度。结果表明，行星架淬火后再没有开裂，由此可见，造成该行星架盲孔台阶裂纹的主要原因是其淬火时内外马氏体转变的冷却不等时性。

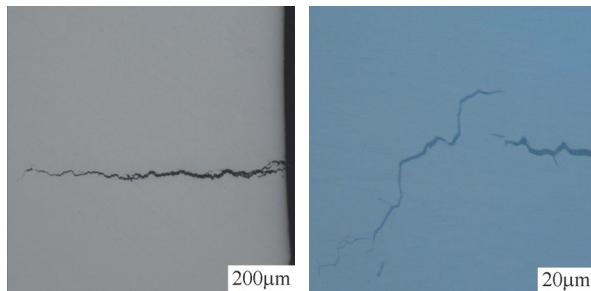
图3 1#裂纹试样抛光态裂纹微观形貌

经镶嵌、磨抛后在ZEISS-AXIO A2M型光学金相显微镜下观察，1#和2#横截面试样中裂纹均基本垂直于盲孔壁，裂纹深度达1.5mm，裂纹较直，呈外宽内尖的楔形裂口，尾端曲折、尖锐，两侧有少

数的微裂纹向基体沿晶扩展，未观察到聚集的夹杂物，裂纹内均伴有灰色的填充物质，如图3、图4所示。

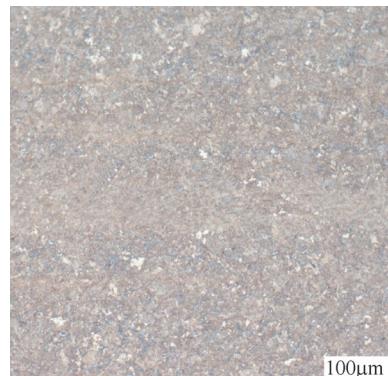
图7 1#裂纹附近的纵向截面显微组织 (100×)

经4%硝酸酒精溶液浸蚀后观察，1#和2#裂纹横截面试样中裂纹开口处至裂纹尖端及盲孔壁表面的显微组织均为回火索氏体，盲孔壁表面及裂纹两侧均无脱碳现象，但裂纹两侧均可见灰色填充物，裂纹尾端有沿晶扩展的特征，如图5、图6所示。1#裂纹附近的纵向截面试样的基体组织无明显带偏析，如图7所示；3#试样心部显微组织为回火索氏体+少量网状分布的细条状铁素体，如图8所示。

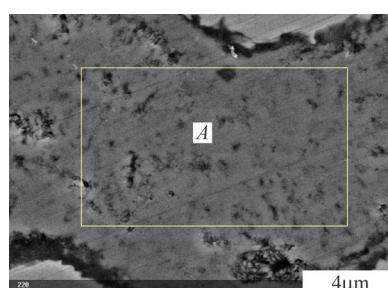
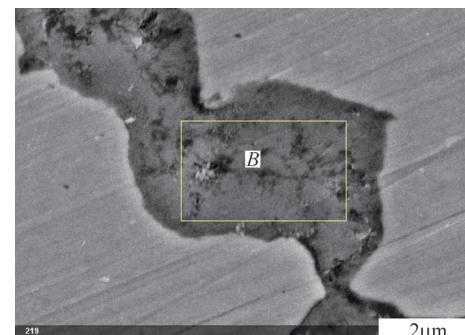
图9 2#试样裂纹内灰色填充物能谱扫描形貌

用扫描电子显微镜的能谱分析仪对2#试样中裂纹内灰色填充物进行分析,结果如图9所示。能谱分析结果表明,裂纹开口处和裂纹尖端附近灰色填充物的成分中主要是Fe、O元素。2#试样金相制样过程

粒。根据灰色填充物中主要元素Fe、O的原子百分比分析结果(见表2、表3), 可推测该灰色填充物主要应为铁的氧化物。
