65Mn 钢弹簧断裂原因分析

摘要: 某 65Mn 钢减振弹簧在使用一年后发生断裂。通过宏观分析、化学成分分析、硬度测试、金相分析以及断口微观分析等方法对弹簧的断裂原因进行了分析。结果表明: 坯料表面的氧化皮没有清除干净, 拔丝时形成折叠和微小裂纹, 在交变载荷的作用下, 裂纹不断扩展, 最终发生了疲劳断裂。

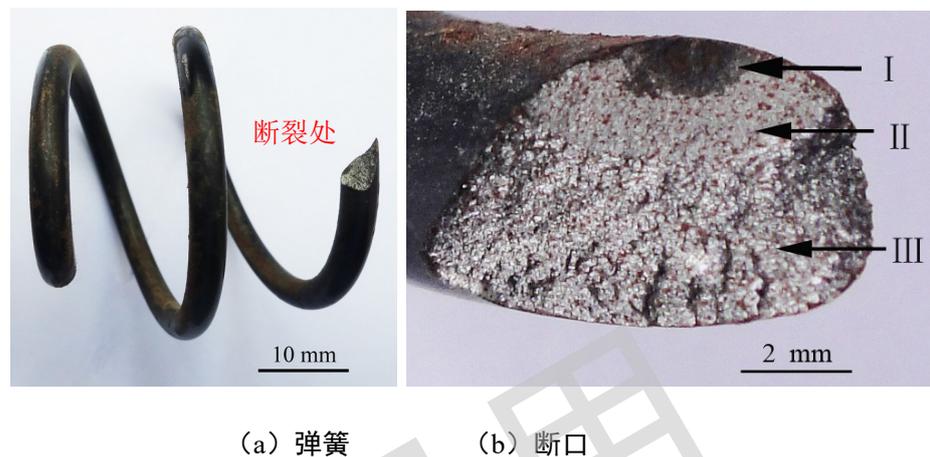
图 1 断口宏观形貌

断口宏观观察, 弹簧断裂的位置位于弹簧第一圈弹簧内径处, 断口方向大约与弹簧线径方向呈 45° 角, 整个断口可以分成 3 个区域, I 和 II 区形成一个近似椭圆形的区

域，约占整个断口面积的 1/3，断口平坦、光滑，其中 I 区断口在弹簧内径边缘处，呈黑色，面积大约为 1mm×1.5mm，II 区断口呈银灰色，可观察到贝纹线特征。III 区断口约占整个断口面积的 2/3，呈银灰色，断口较粗糙，见图 1。整个断口未发现塑性变形和夹渣、分层等材料冶金缺陷。从以上宏观特征初步分析，弹簧的裂纹源区为 I 区，有较明显的氧化特征，II 区为疲劳裂纹扩展区，III 区为瞬断区^[2]。

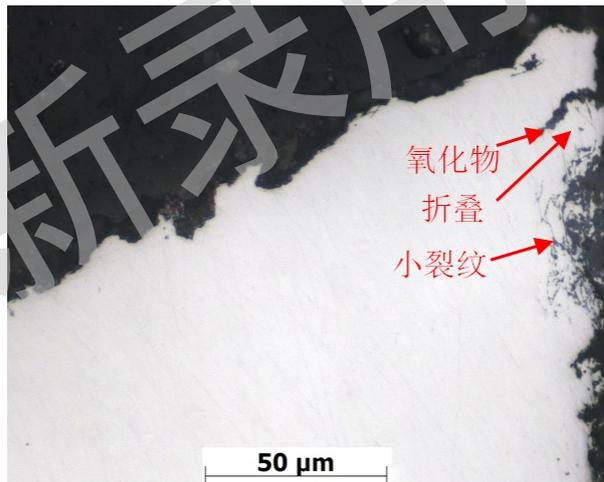
图 2 裂纹源区形貌

弹簧的断口试样沿纵向剖开，将弹簧的裂纹源区从中心分成两半，制成金相试样后采用 OLYMPUS GX71 金相显微镜观察，裂沿与弹簧丝表面约呈 60° 角向心部扩展，裂纹附近未发现大块夹杂物和疏松等缺陷，弹簧表面凹凸不平，有氧化现象，在断口附近还有折叠和小裂纹，扩展方向与断口平行，较深的裂纹深度约 0.12mm。裂纹内有氧化物，形貌见图 2。弹簧夹杂物级别 A0, B0, C0, D0.5, DS0 级，心部夹杂物含量较少，夹杂物形貌见图 3。

弹簧的断裂位置位于第一圈，断口与线径呈 45° 角，断口明显分为3个区域，从断口宏观、微观特征形貌观察，断口的第一个区域为裂纹源区，位于弹簧内径的表面，弹簧断裂的裂纹源区不在最大应力位置，因此弹簧的裂纹源区必定存在较大的缺陷。裂纹源区呈黑色，表面覆盖有较致密的铁的氧化物和少量含有硫和氯的腐蚀产物，未发现夹渣、疏松等缺陷，裂纹源区附近显微组织未发现脱碳现象。在断口位置附近还发现有较深的裂纹，同样裂纹内有氧化，氧化物部分有形变特征，无脱碳现象，裂纹内周围

未发现明显的变形现象。由此现象可以推断，弹簧断口的裂纹源区和其它区域的表面缺陷是原材料中表面的氧化物皮未清除干净在后续的拔丝过程中形成折叠，进而在后续加工过程中扩展形成小裂纹。断口第二个区域宏观可见贝纹线特征，微观可观察到典型的疲劳辉纹，此区域为疲劳扩展区。断口的第三个区域较粗糙，呈韧窝型特征，是弹簧的瞬断区^[3-5]。弹簧断口上疲劳源区和扩展区大约占整个断口面积的 1/3，而瞬断区大约占 2/3，瞬断区面积占比较大。弹簧在疲劳裂纹扩展到一定程度时，受到较大外力作用，使裂纹迅速扩展直至断裂^[6]。

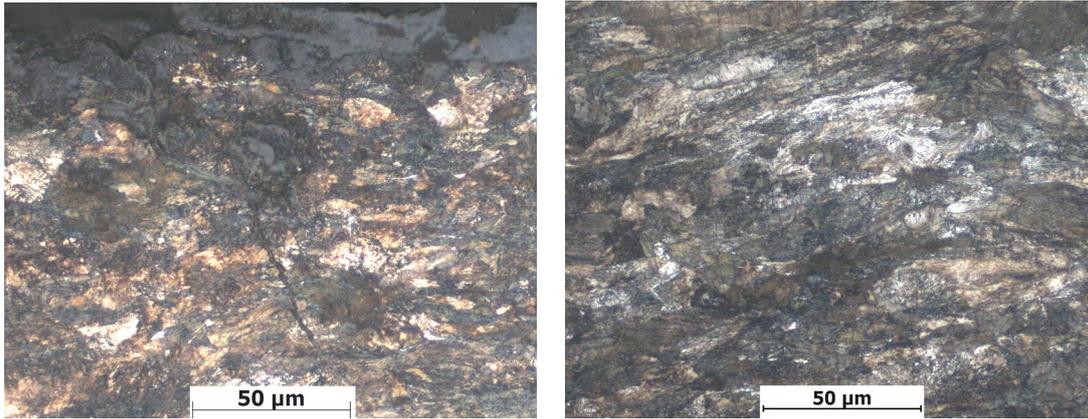
图4 弹簧显微组织

经 MIAPS 金相软件分析，弹簧近表面显微组织为索氏体（约 80%）+珠光体（约 20%），未发现脱碳现象，裂纹周围也未发现脱碳现象；弹簧心部显微组织为索氏体（约 80%）+珠光体（约 20%），弹簧表面与心部显微组织相同，弹簧显微组织未发现异常现象^[2]，显微组织形貌见图 4。

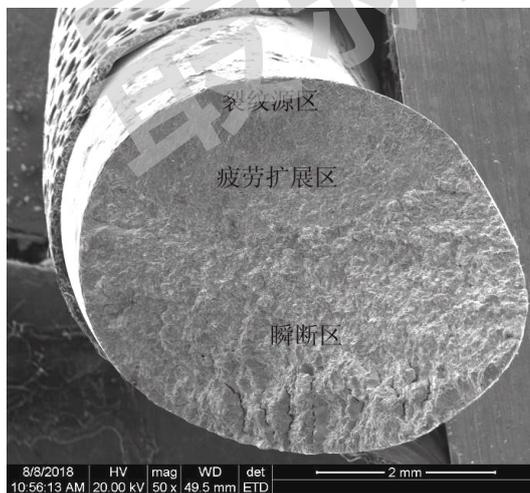
图5 弹簧断口形貌

断口试样采用 FEI Quanta 650FEG 场发射扫描电子显微镜观察，断口整体形貌见图 5，断口分为 3 个区域，如图中所示。断口 I 区在弹簧丝的边缘，覆盖有黑色物质，形貌见图 6，采用 Genesis X-射线能谱仪对裂纹源区的物质进行能谱检测，主要为铁的氧化物，能谱图见图 7，该区域为裂纹源区。断口 II 区可观察到典型的疲劳辉纹特征，为疲劳扩展区，见图 8。断口 III 区呈韧窝断裂特征，是弹簧的瞬断区，见图 9。通过断口观察可以判定弹簧的断裂为疲劳断裂。
