吊耳板热裂缺陷分析及防止

中铁一局建工机械有限公司 (陕西华县 714100) 王计民

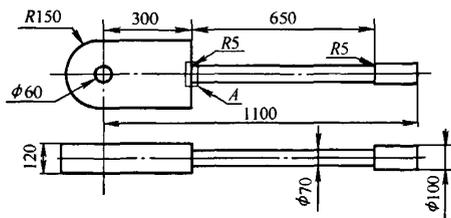
吊耳板结构简图

2008年6月,我公司承接制作80件铸钢吊耳板的生产任务。因铸件承受拉力大,故技术要求无铸造缺陷,需进行超声波探伤。模型为外协方提供。(尺寸如附图所示)材质为ZG270—500,单重140kg。此铸件结构简单,但铸造清理后发现A部位出现裂纹,超声波探伤不合格,报废数量达14件。裂纹表面不平滑,分叉多,裂口呈黑氧化色。

我们经过分析确定为铸造热裂纹缺陷,并对此及时进行了工艺改进,采取必要的预防措施,以防止该缺陷的产生。

(2) 综上所述,我们应该注意尽可能防止铸件凝固过程中出现受阻收缩。结合该铸件的结构特点,由于其壁厚差较大,这样凝固时会造成过冷度大,因收缩不一致而容易产生收缩受阻。

(3) 我们采取一箱两件造型方法,浇注位置选在铸件的中部。采用水平浇注方式,但由于结构的原因造成温差较大,在凝固过程中,因收缩不一致而导致铸件出现裂纹。

(1) 加大A部位的铸造圆角,由R5mm加大为R25mm,以减少该部位的铸造应力集中。同时,也减轻了该部位由于铸件壁厚差过大引起的收缩不一致。

(2) 在造型方面,注意型砂(芯)紧实强度适当,以降低凝固收缩过程中由于受阻收缩引起的应力集中,减小出现热裂纹的倾向,防止由于紧实强度过高产生的凝固收缩受阻。

(3) 原工艺采取一箱两件,水平浇注位置选在铸件的中部。这种方式铸件由于结构的原因,温差较大,在凝固过程中,由于收缩不一致而导致铸件出现裂纹。我们将浇注部位选择在直径100mm的一端,采用倾斜浇注。这样,保证了铸件冷却过程中温差较小,有利于同时凝固,同时减少了凝固过程中的收缩应力,减少了热裂出现的几率。
