挂舵臂超厚铸钢件裂纹修复工艺和应用

摘要: 某集装箱船舶挂舵臂铸钢件与船外板焊接接头处出现裂纹, 现场施工人员对此裂纹按照常规方法进行碳刨清除, 但碳刨深度达到50mm后仍然无法消除裂纹, 致使焊接过程无法延续。经现场实地勘验, 为确保挂舵臂铸钢件的焊缝性能满足要求, 对其焊接过程中的注意事项进行总结, 并为之选用的焊材进行匹配试验, 通过焊接工艺试验来验证其焊接性, 施工中严格按照工艺要求进行裂纹修复, 最终高质高效地完成了焊接修复, 确保了良好的焊缝性能。

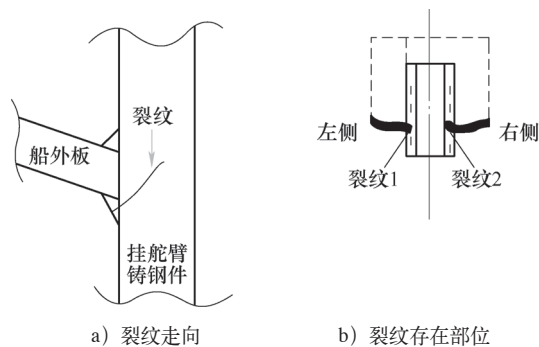
本工程两处裂纹均存在于艉船壳板与挂舵臂相连的焊缝处, 为左右对称形裂纹, 裂纹沿着焊缝向铸钢件本体斜向上延伸(见图1)。裂纹1: 长度950mm, 深度最大处120mm; 裂纹2: 长度850mm, 深度最大处180mm。裂纹处铸钢件本体厚度为380mm, 船外板为厚45mm的E级板。

图1 裂纹走向及裂纹存在部位

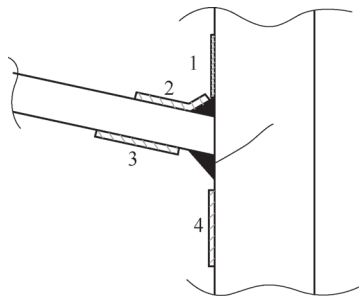
图2 陶瓷加热器覆盖位置

注：1~4为陶瓷加热器

适用，必须采用履带式陶瓷电加热器进行加热，并用保温棉进行保温，以防止因与外界空气接触而造成温差过大。为此，工厂紧急从吴江市林江焊割设备厂订购了一只型号WSK智能程序温度控制箱，该加热器能同时控制12只陶瓷电加热器，采用热电偶温度反馈，可以直接设定程序来控制整个预热过程。碳刨前，先在两边裂纹周边区域各覆盖3~4片陶瓷加热片（见图2），预设温度为300℃，升温时间为0.5~1h，在此温度进行保温1~2h，以便使热量向铸钢件本体渗透。

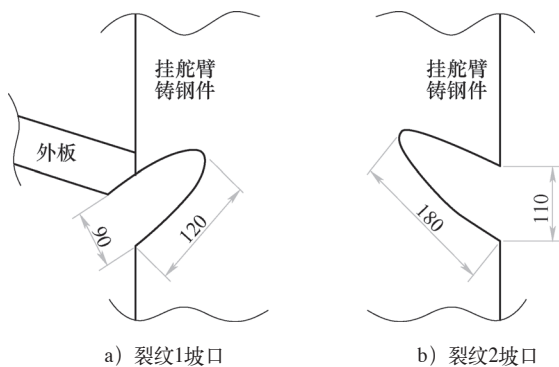
图3 裂纹1、裂纹2消除后的焊接坡口形式

(2) 碳刨消除裂纹 由于裂纹深度非常大，靠打磨来去除裂纹完全不可能，所以只能通过碳刨消除裂纹源。清除过程中应尽量形成U形坡口，以减小焊缝金属熔入量。对坡口的上下表面应尽量采用扁碳棒，以避免坡口内部形成凹凸或尖角，坡口两端按4倍板厚进行削斜处理。在碳刨过程中，由于右侧裂纹非常深，影响到后期的焊接操作，经研究后去掉了周边一块尺寸约为400mm×600mm的船外板，裂纹1、2消除后的焊接坡口形式如图3所示。

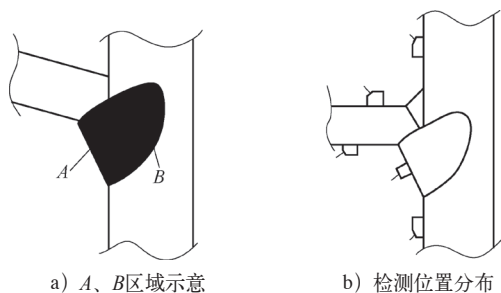
图5 UT检测

焊接完毕后经第三方和我方无损检测人员对该铸钢件裂纹修复部位进行MT和UT检测, 结果表面裂纹完全消除, 且焊接修复区域未发现任何缺陷。

1) 对于A区域(外板与挂舵臂焊缝区域),

可以采用横波斜探头在外板上进行扫查, 探头的选择、扫查方式和扫查要求根据检测角焊缝的技术要求进行。

2) 对于B区域, 铸钢件缺陷修复部分的检测分两步进行: ①对近表面区域, 由于选用常规探头都存在检测盲区, 难以对近场区的缺陷检测, 因此采用双晶纵波直探头扫查检测近场区的缺陷。②对铸钢件内部返修焊接区域缺陷的检测, 采用纵波直探头进行检测。由于直探头对垂直于声场方向的缺陷检测最灵敏, 故采用斜探头对焊接修复区域交叉扫查。
