某压气机叶片疲劳失效分析

摘要: 某叶片从榫头断裂, 对叶片及其对应榫槽进行宏观检查、微观检查、金相组织及硬度检查等工作, 结果表明, 叶片材质及金相组织均未见异常, 硬度符合要求, 叶片断裂性质为高周疲劳, 有多个疲劳区, 源区为短线源, 裂纹的萌生与榫头侧面微动损伤有关; 叶片榫头与榫槽配合面上边缘附近银层不完整, 金属基体表面有砂粒残留, 榫头与榫槽配合紧, 这些因素都会恶化表面接触状态, 造成局部微动损伤。

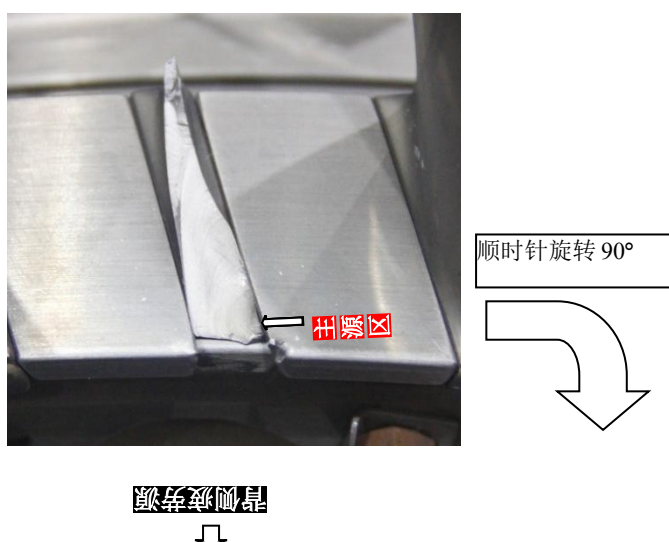
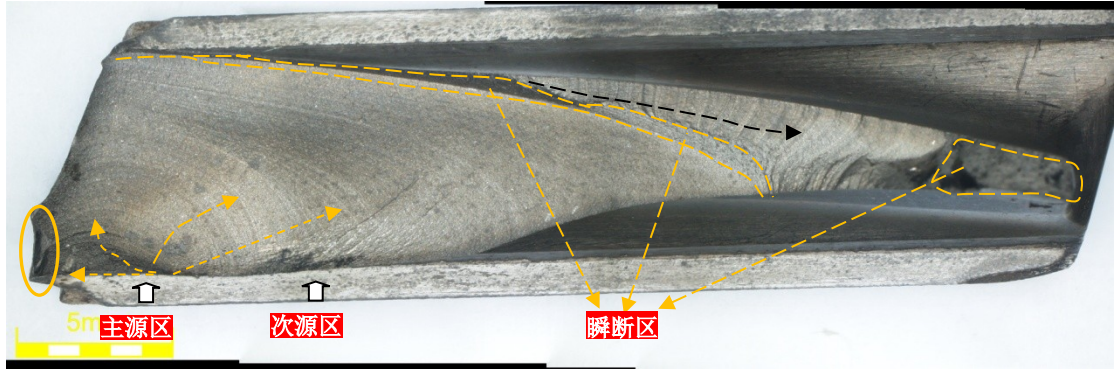
图1 断口整体宏观形貌

某 TC11 钛合金叶片从榫头处断裂，断口宏观形貌见图 1，断口上可见两个明显的疲劳区，主疲劳区从叶盆面靠近进气边侧榫头与榫槽配合面起始，向叶背面及进、排气边方向扩展；次疲劳区从叶背面中部起始向排气边及叶盆方向扩展，与主疲劳裂纹在叶身中部汇合，最终在靠近排气边处发生瞬断，断面疲劳扩展区占比约 90%。

三角疲劳区

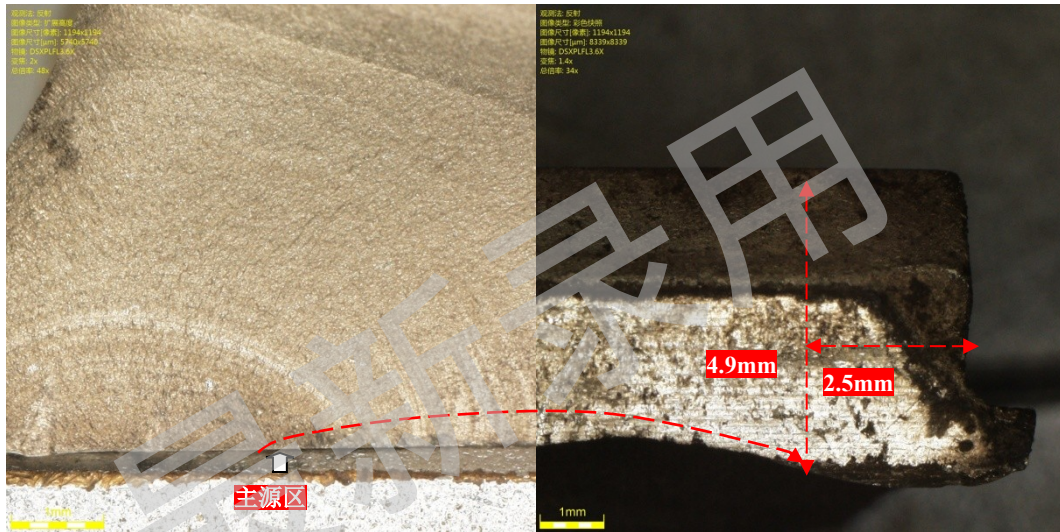
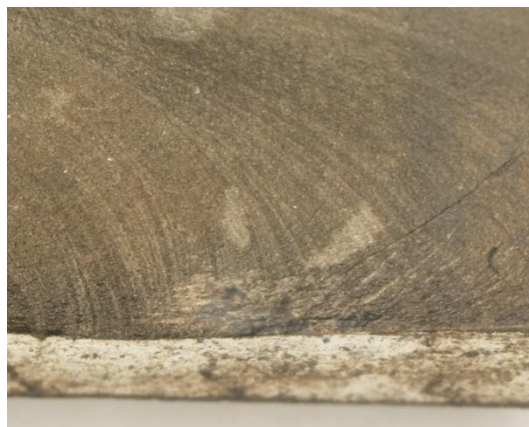
图2 主疲劳区两个疲劳源宏观形貌特征

根据疲劳弧线收敛方向判断，主疲劳区上有两个疲劳源，主疲劳源位于叶盆侧榫头与榫槽配合面上边缘，为短线源，距榫头卡环槽后端面约 2.5 mm，距榫头底面约 4.9mm，见图 2；次疲劳源也位于叶盆侧榫头与榫槽配合面上边缘，距榫头卡环槽后端面约 10mm，源区磨损严重，呈淡蓝色。叶背侧次疲劳源位于叶身，距榫头与叶身转角 R 棱线 2.2mm，距排气边 18.1mm。见图 3。

a. 主源区

b. 次源区

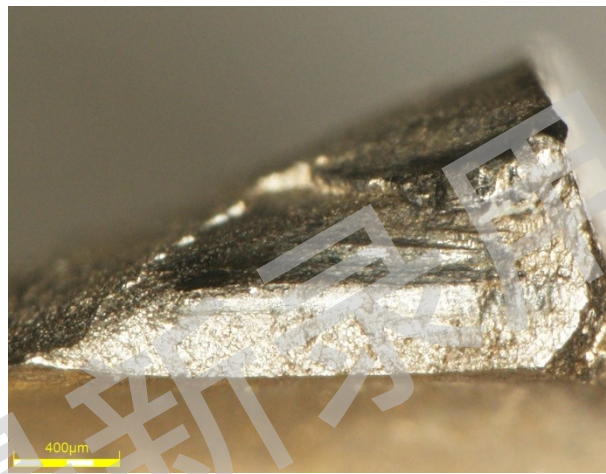
图4 三角疲劳区

此外，在卡环槽上端与主疲劳区之间有一相对独立的小疲劳区，见图 4，形状近似三角形，宽约 1.8mm，高约 1.5mm，疲劳裂纹从卡环槽上端面线性起始，基本沿叶片纵向扩展至主疲劳区。

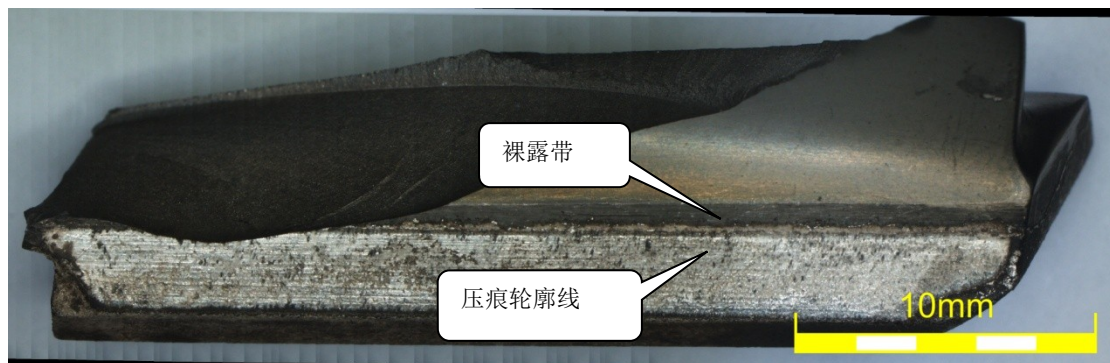
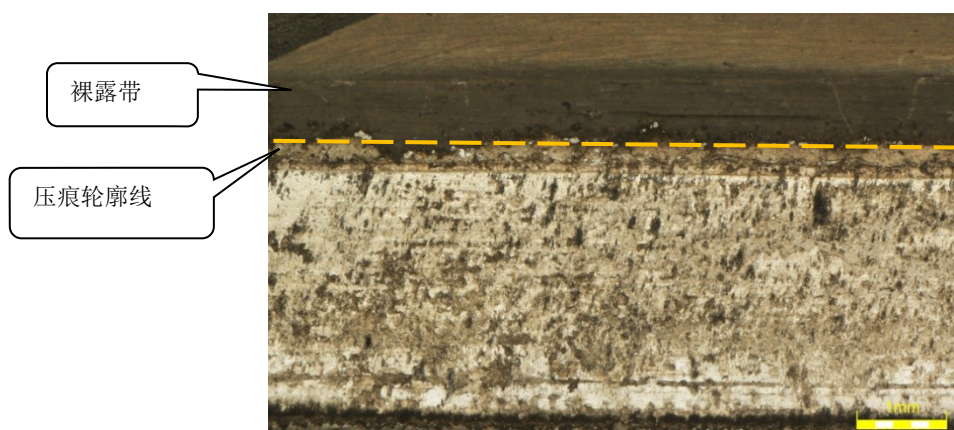
图5 榫头侧表面镀银层形貌

榫头侧面大部分区域仍可见镀银层，在靠近叶身宽约 1mm 的区域无镀银层。在榫头靠排气边一侧可以看到镀银层与榫槽配合的清晰压痕轮廓，主疲劳区两个疲劳源均位于无镀银层区，靠近卡环槽的镀银层明显氧化发黑，见图 5。

2) 送检叶片失效模式为高周疲劳断裂，榫头与卡槽间的微动磨损为叶片失效的直接原因。榫头表面良好的镀银层，制造及装配时保证榫头与榫槽之间均匀接触、间隙适当等有利于减少微动磨损。

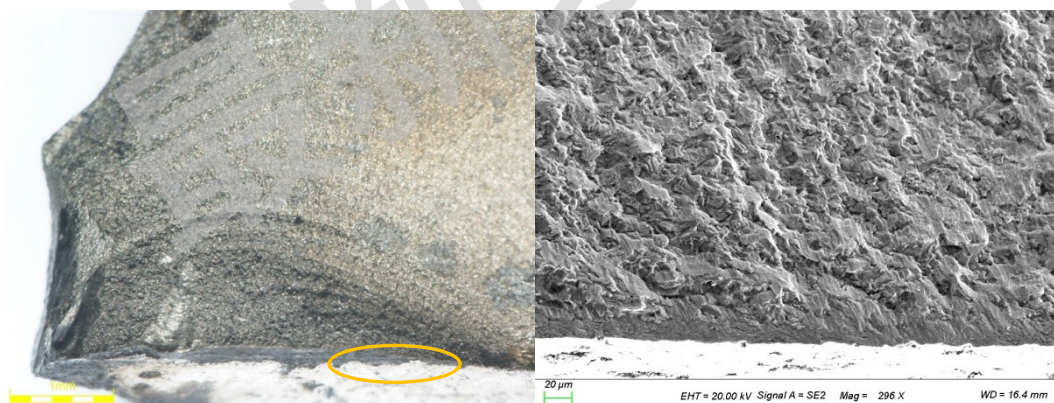
图6 主源区形貌

将断口放置在扫描电镜下观察，主源区为短线源，萌生于表面，未见冶金缺陷，源区附近断口被蹭伤，见图6，能谱分析结果见图7。扩展区弧线及条带特征清晰，条带细密，见图8，能谱分析结果见图9。

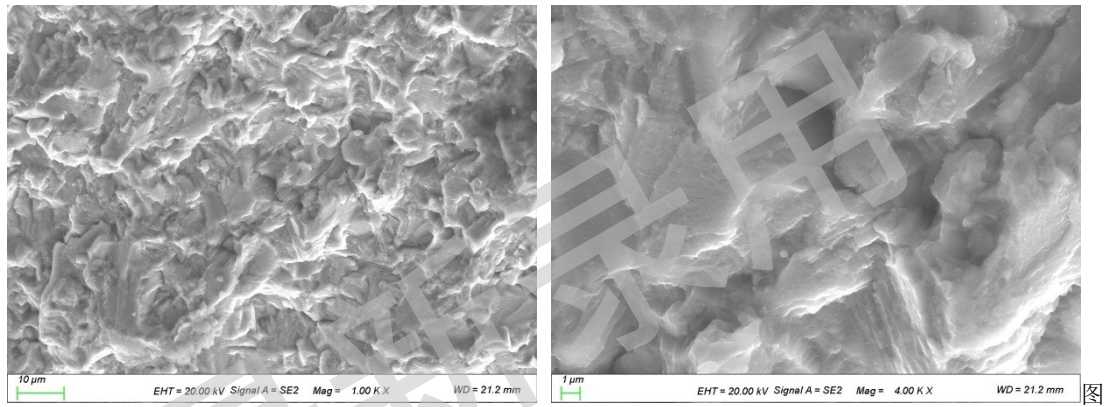
图8 扩展区疲劳条带特征

再看扩展区，其疲劳条带细密的特征与高周疲劳断口的一般特征相吻合。在高周疲劳过程中，裂纹在较低的应力幅下缓慢扩展，每次应力循环对裂纹扩展的贡献较小，因此在断口上呈现出细密的疲劳条带。这进一步证实了本案例中叶片的失效模式为高周疲劳断裂，且在整个疲劳过程中，裂纹的扩展遵循高周疲劳的规律。

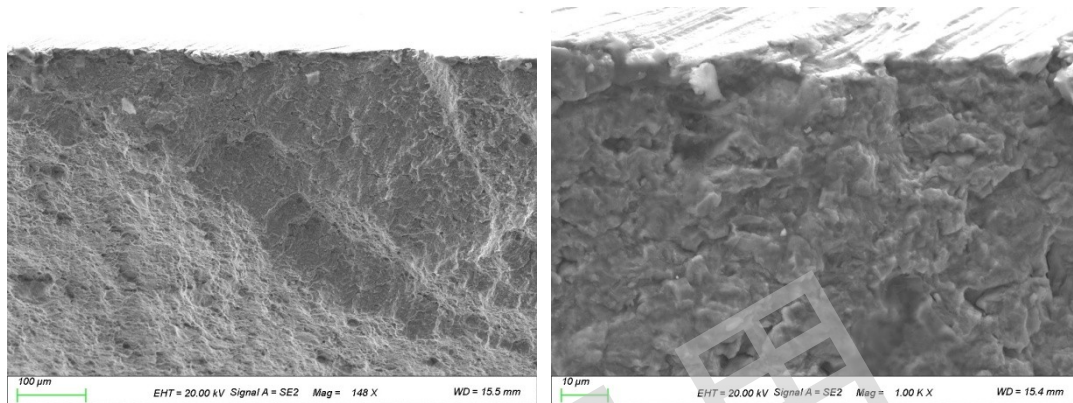
图 10 次疲劳裂纹源区形貌

叶背侧疲劳裂纹从表面起源，为点源，未见冶金缺陷，源区侧面被刚蹭损伤，见图 10。该区域疲劳裂纹扩展后期断口相对粗糙，弧线明显，局部可见韧窝带与二次裂纹特征见图 11。叶盆侧与叶背侧两条疲劳裂纹在叶身中部的交汇后发生瞬断，瞬断区微观形貌均为韧窝，见图 12，能谱分析结果见图 13。

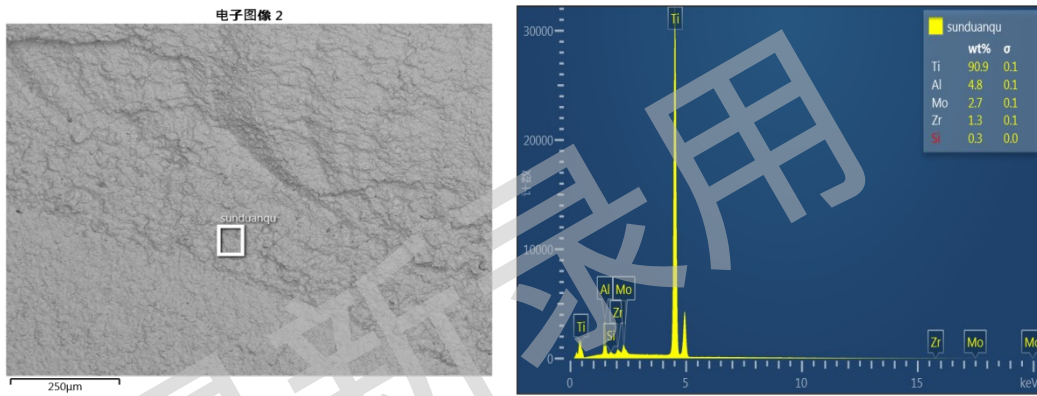
图 13 瞬断区能谱分析结果

从上述源区，扩展区，瞬断区能谱分析结果得知，叶片材质与 TC11 钛合金相符，均未见冶金缺陷。

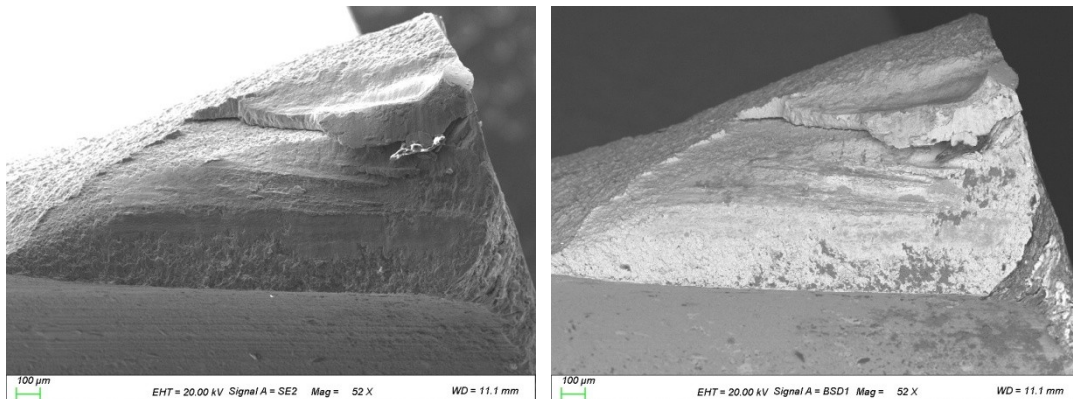
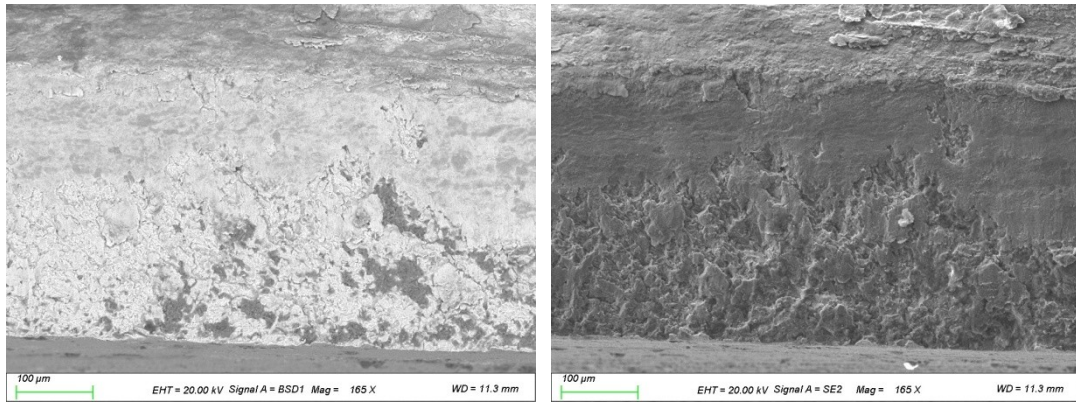
图 14 榫头进气边侧面疲劳掉块形貌

卡环槽上方三角疲劳区从榫头卡环槽上端面线源起源，源区未见冶金缺陷，裂纹沿叶片纵向扩展，与主疲劳裂纹交汇，见图 14。

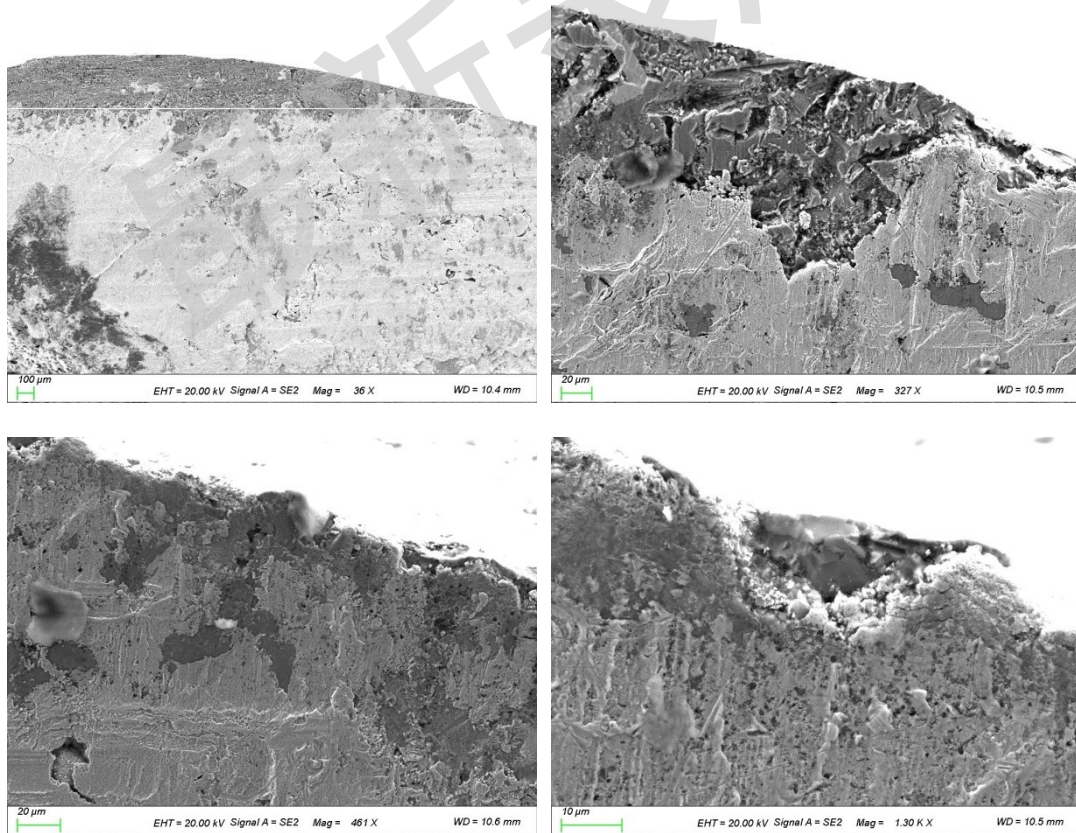
图 15 源区侧表面形貌

观察主源区侧表面，表面镀银层不完整，镀银层及裸露的金属基体均可见严重的挤压磨损痕迹，部分镀银层氧化发黑，裸露的金属基体上有微小剥落坑，局部可见颗粒物嵌入及微裂纹，见图 15，嵌入物能谱分析结果见图 16，能谱成分分析结果表明，嵌入物主要含 Si、O 元素，表面磨损及嵌入物影响下的元素成分未发生变化。

进一步观察断口的源区，主疲劳区从榫头与榫齿配合面上边缘起始，距卡环槽后端面约 2.5mm，距榫头底面约 4.9mm。源区附近表面镀银层不完整，镀银层及露出的金属基体均有明显挤压痕迹，局部镀银层氧化发黑，金属基体上有微小剥落坑。这些特征表明，裂纹的萌生是经过长时间的微观结构变化和局部损伤积累过程。在高周疲劳中，由于初始应力水平相对较低，裂纹需要在大量的循环加载下，通过材料内部微观缺陷的逐渐发展和相互作用才会逐渐形成，这体现了高周疲劳裂纹萌生期在整个疲劳寿命中所占比例较大的特点。

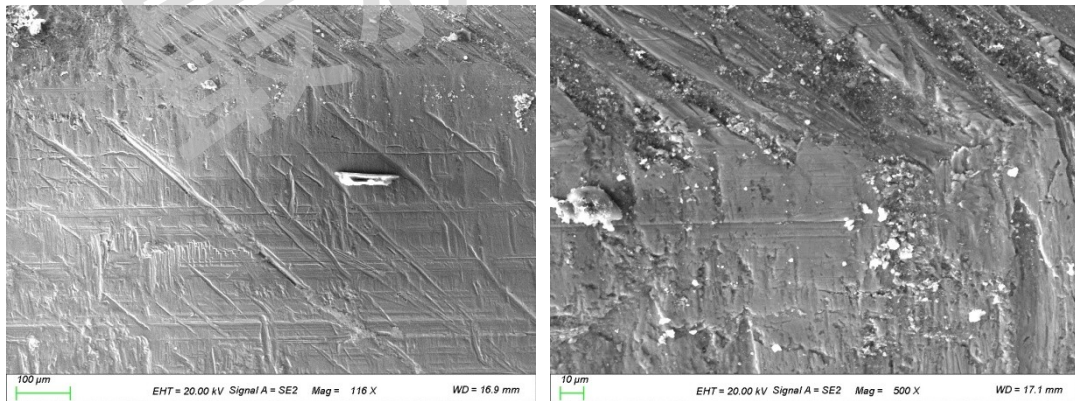
图 17 榫槽表面与主源区对应部位磨损形貌

检查叶片对应的榫槽侧表面痕迹，接触面可见大量纵向摩擦痕迹及残留的银层，榫槽上边缘棱边处挤压痕迹较重，主疲劳源区对应部位可见细小纵向摩擦痕迹和金属堆积现象见图 17。

劳断裂。榫头侧面与榫槽配合面有明显挤压摩擦痕迹，在榫槽侧表面棱边处存在基体金属纵向摩擦痕迹，棱边基本对应于裂纹起始部位。这些特征表明，断裂叶片榫槽与榫头之间存在微动损伤，且微动损伤极有可能是导致裂纹萌生的关键因素，进而引发高周疲劳断裂。

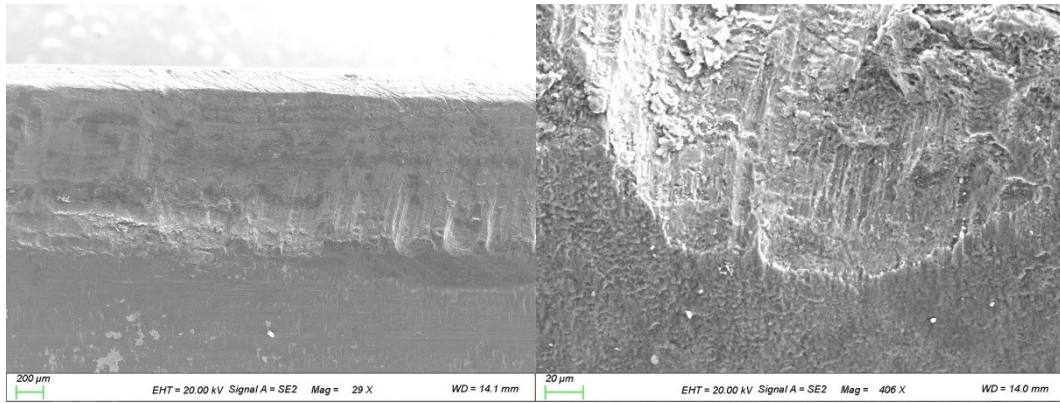
图 18 榫头非接触面粗大接触痕迹

宏观检查发现榫槽上方非接触区有刮蹭损伤，扫描电镜下观察该区域可见粗大纵向沟痕，大的沟痕金属由下向上变形，其中还有幅度较小的由上向下的挤压变形痕迹，见图 18，根据变形特点和沟痕位置判断，该区域是榫头开裂后叶片脱离榫槽过程中形成的。

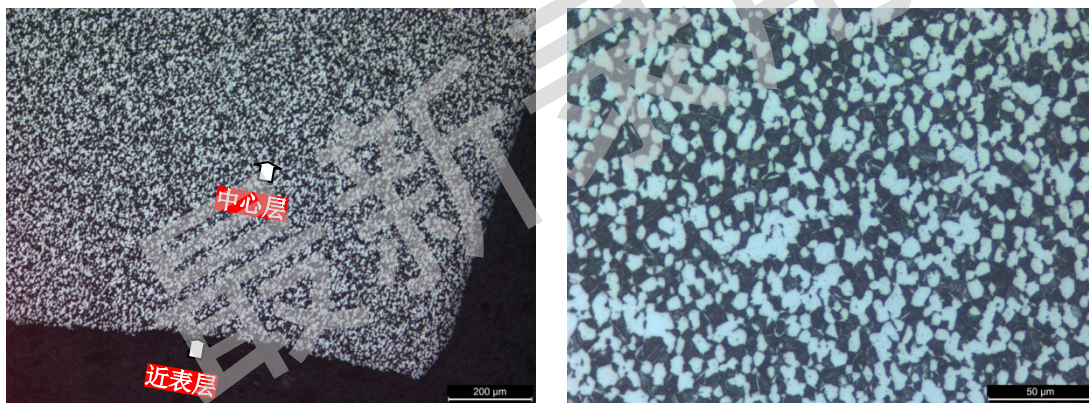
图 19 断口截面金相组织

在断裂叶片源区附近及扩展区截取断口截面磨制金相试样，表面组织与中心组织未见明显差异，均为双态组织，见图 19，符合黎阳动力相关标准要求，在榫头侧面与榫槽配合区域，银层不连续，局部银层嵌入基体，见图20。
