激光熔覆在新型耐磨板 ZM4-13 上的应用

摘要: 为进一步提高中部槽使用寿命, 选用铁基自熔性合金粉末, 采用激光熔覆手段对新型耐磨板 ZM4-13 进行表面强化, 并利用光学显微镜、扫描电子显微镜、能谱仪、维氏硬度计、湿式橡胶轮试验机、冲击试验机等对其显微组织、显微硬度、耐磨性能以及冲击性能进行分析。结果表明: 耐磨层主要由富 Cr 树枝晶及枝晶间共晶组织组成。强化后激光熔覆耐磨板相较于 ZM4-13 基板各项性能得到显著提高, 其中熔覆层显微硬度相较于基板提高 251.9HV5, 熔覆层耐磨性为基板的 3.02 倍, 纵向及横向冲击性能分别增加了 26.0J 和 20.4J。本研究为激光熔覆表面强化 ZM4-13 中板的工业应用提供实验室数据参考。

Application of laser cladding on the new wear-resistant plate ZM4-13

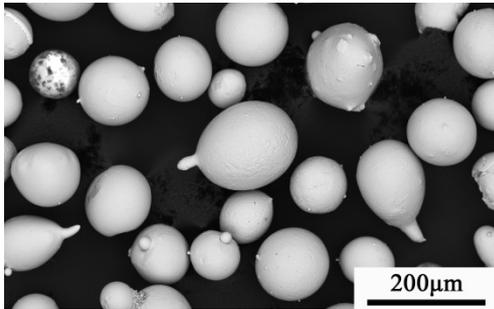
选用铁基自熔性合金粉末作为熔覆层材料，其主要化学成分见表 3，主要由 Fe、Cr 元素组成，同时添加 Ni、Mo、V、Cu、Ti 等合金元素。粉末的微观形貌如图 1 所示，主要为球形及椭圆形，表面粉末具有良好的流动性。粉末 $d_{10}=66\mu\text{m}$ ， $d_{50}=104\mu\text{m}$ ， $d_{90}=165\mu\text{m}$ 。

图1 铁基合金粉末微观形貌

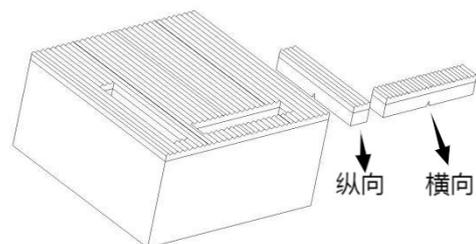
根据GB/T 229-2020《金属材料 夏比摆锤冲击试验方法》，使用吴忠材料试验机厂的JB-30B型冲击试验机测试样品的冲击韧性，制备冲击试样尺寸为10mm×10mm×55mm，缺口为V型缺口。激光熔覆耐磨板冲击试样取样方向及V型缺口位置如图2所示，取样方向分别为平行于熔覆方向（纵向）及垂直于熔覆方向（横向），V型缺口位置为正对熔覆层。基板冲击试样取样方向及缺口位置与激光熔覆耐磨板相同，区别为基板无激光熔覆层。试验温度-20℃，以3块相同试样的冲击吸收能量的算数平均值评价材料的冲击性能。

图2 冲击试样取样位置及缺口位置示意图

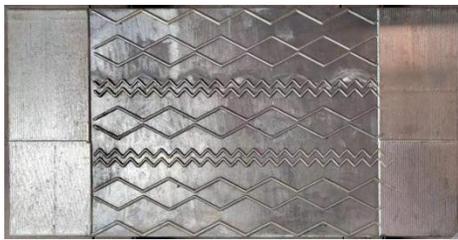
激光熔覆后的耐磨板如图3所示。为减少成本且避免热输入过大导致耐磨板发生变形，耐磨板两端为整面熔覆耐磨层，熔覆方向为中板的宽度方向。中间为菱形状及波纹状的单道熔覆。熔覆层表面整体平整，目视观察未发现明显裂纹。

图3 激光熔覆耐磨板整体形貌

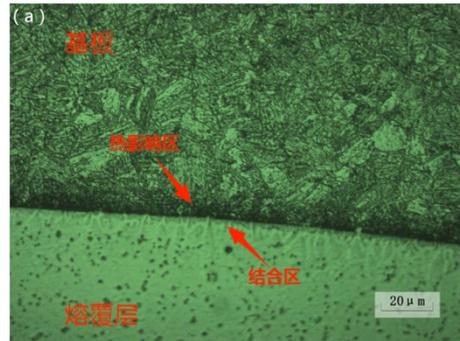
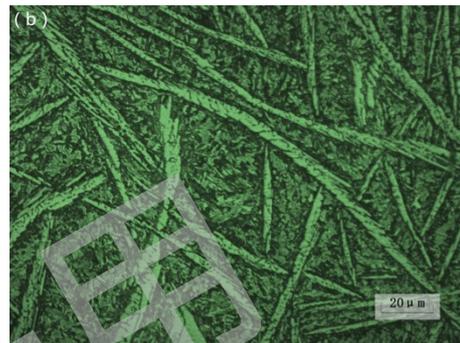
图4为激光熔覆耐磨板的500x显微形貌。图4(a)上方为热影响区，下方为结合区（激光熔覆层与热影响区的熔合），图4(b)为激光熔覆层。可看出激光熔覆成形性较好，组织均匀致密，无微观裂纹与气孔等缺陷。ZM4-13基板的金相组织为马氏体+残留奥氏体，激光熔覆后热影响区的组织为下贝氏体+马氏体+残余奥氏体。原因是激光熔覆相当于又一次淬火，但由于基板表面存在熔覆层，奥氏体冷却较慢，导致出现板条状下贝氏体。基板组织中靠近结合区处晶粒较粗大，这也是激光熔覆凝固时基板过冷度不足导致的。由于激光熔覆具有能量密度高、热输入小等特点，且作业时间短，加热和冷却速度快，因此熔覆层稀释率低，在结合区形成宽度较窄且组织致密的平面晶结合带，这也表明熔覆层与基板形成良好的冶金结合^[18]。

图4(b)为熔覆层金相组织，熔覆层由树枝晶及枝晶间共晶组织组成。树枝晶无序分布，枝

晶周围有包晶相析出，枝晶间为细小的多元共晶组织。

(a) 结合区域, (b) 熔覆层
(a) Combined area, (b) fusion layer

图4 激光熔覆耐磨板500x显微形貌

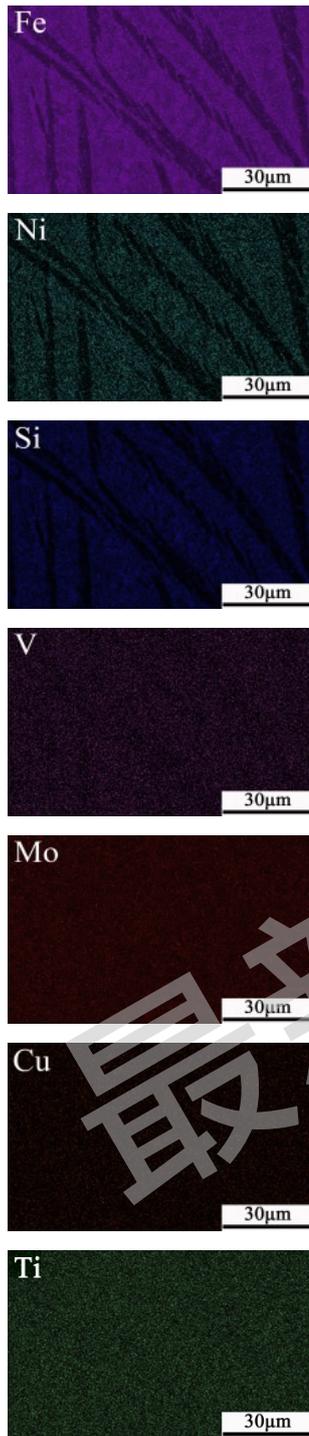
图5为熔覆层的面扫描结果。与学者发现熔覆层中的富Fe枝晶^[17,19]不同，本试验中枝晶主要由Cr元素组成，原因为本试验中熔覆层Cr含量较高，并不能完全固溶于 α -Fe中，凝固过程中Cr的高熔点化合物优先析出，形成粗大枝晶。Fe、Ni、Si元素分布于枝晶间的共晶组织中，是共晶化合物的主要组成元素。Cr也存在于枝晶间，其与Fe有相似的原子半径，易形成 α -(Fe, Cr)固溶体，起到固溶强化作用。V、Mo、Cu、Ti含量较少，均匀分布在熔覆层中，无明显偏析。

图 5 熔覆层面扫描结果

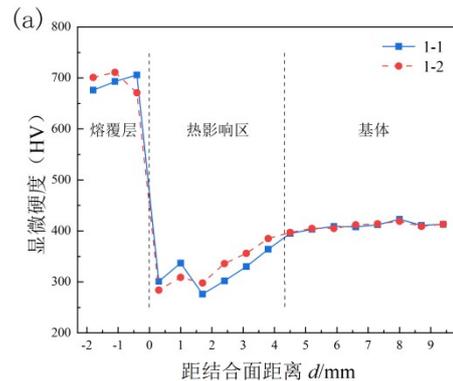
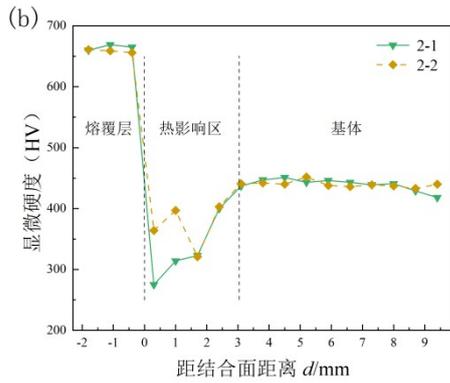
图 6 为激光熔覆耐磨板厚度方向的显微硬度分布，其中图 6 (a) 为整面熔覆的显微硬度梯度，折线 1-1、1-2 为同一整面熔覆试样不同位置的两次试验结果；图 6 (b) 为单道熔覆的显微硬度梯度，折线 2-1、2-2 为同一单道熔覆试样不同

位置的两次试验结果。由图可知二者的熔覆层硬度均大于基板硬度，但热影响区硬度略小于基板硬度。基板的平均硬度为 425.4HV5，熔覆层平均硬度为 677.3HV5，提高了 251.9HV5，而热影响区平均硬度则为 343.3HV5，较基板硬度降低 91.4HV5。

熔覆层硬度显著高于基板硬度有以下几点原因：(1) 激光熔覆具有快热快冷的特点，熔道快速凝固时产生激冷效应，组织发生马氏体相变，形成了具有高硬度的马氏体组织；(2) 快速凝固使得板条状马氏体中的强化合金元素如 Cr、Ni、Mo、V 等无法及时析出，形成了固溶强化，进一步提升了熔覆层的硬度；(3) 熔覆层中的 Cr、Mo、V、Ti 等强化元素，在凝固过程中形成碳化物并析出，CrC、MoC、VC、TiC 等碳化物弥散分布在组织中，既能组织晶界的延伸、细化晶粒，又能起到钉扎作用，在晶粒位错产生时阻止位错运动，进一步提升熔覆层硬度。相比于 NM450 等传统耐磨钢，ZM4-13 钢由于 C 含量较高且存在大量 TiC 颗粒弥散分布，其显微硬度较高，因此基板硬度受脱碳影响较为显著，另外激光熔覆过程中基板奥氏体过冷度不足，出现的下贝氏体恶化了基板的硬度，导致热影响区显微硬度低于基板。

从图中也可以看出，由于整面熔覆的热输入较高，导致其热影响区范围要高于单道熔覆。根据显微硬度分布情况，整面熔覆的热影响区厚度约为 4.4mm，而单道熔覆则为 3mm。

(a) 整面熔覆, (b) 单道熔覆

图 6 激光熔覆耐磨板的显微硬度梯度

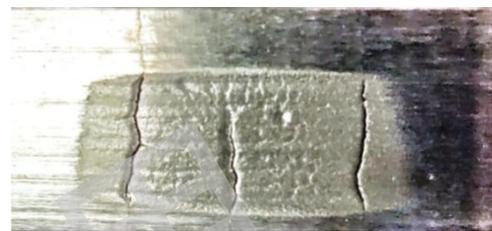
(1) 激光熔覆的加热和冷却速度较快, 使得熔覆层晶粒较细小; (2) 富 Cr 的硬质相提高了基板硬度; (3) Cr 固溶在共晶物相中起到固溶强化作用, 提高了基板的硬度。磨损试样磨损后形貌如图 7 所示, 存在宏观裂纹, 但未发生剥落现象, 表明熔覆层与基板结合较为紧密, 热影响区中下贝氏体的存在虽然降低了结合区的硬度, 但提高了结合区的韧性, 使基板与熔覆层的结合更加牢固, 有效防止材料剥离情况的发生。裂纹产生主要有以下两方面原因, 一是熔覆层与基体具有不同的物理性能, 例如热膨胀系数、弹性模量、泊松比等, 故容易在结合界面处产生拉应力, 致使裂纹优先从界面起裂; 另一方面由于激光熔覆过程中冷却速度较快, 且凝固过程中 Cr 元素的偏析导致组织中产生较大的热应力继而沿晶萌生裂纹。综上, 在磨损试验过程中应力得到释放进而产生宏观裂纹。

图 7 磨损试样磨损后形貌
